## Ville de SCY-CHAZELLES (57)

Diagnostic approfondi par sondages, tomographies et examens en hauteur

### DIAGNOSTIC SANITAIRE ET DE TENUE MECANIQUE

Juillet 2021

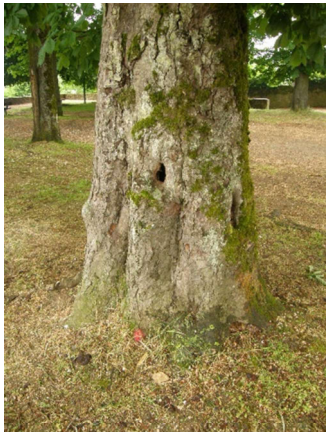
| Examen du collet | Photo associée |
|---|---|
| Cavité étendue, avec altérations – sonorité sourde, renflement. | |

| Examen du tronc | Photo associée |
|---|---|
| Cavité étendue sur la partie basse - Renflement | |

**Interprétation** : Cet arbre a développé des proportions qui lui confèrent une stabilité aérodynamique théorique satisfaisante (facteur de sécurité de base de 4.94 pour 1.5 demandé au minimum, hors intégration du défaut). Il est en capacité à supporter un défaut important au niveau du tronc. Il présente toutefois au pied un facteur de sécurité à la rupture de 1.35 pour 1.5 demandé au minimum lorsqu'on intègre le défaut étendu du pied dans les calculs.

Du fait de l'étendue du défaut au pied de l'arbre, 2 solutions sont envisageables :

**Etat 4** (Arbre dont les défauts en l'état sont de nature à compromettre la tenue mécanique de tout ou partie de l'arbre).

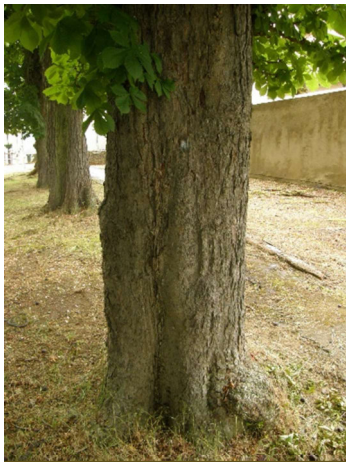
| Examen du collet | Photo associée |
|---|---|
| Sud-Est : fente refermée | |

| Examen du tronc | Photo associée |
|---|---|
| Sud-Est : fente verticale refermée de 0 à 4 m de hauteur (en MP6).<br>Plaies de taille fortes. | |

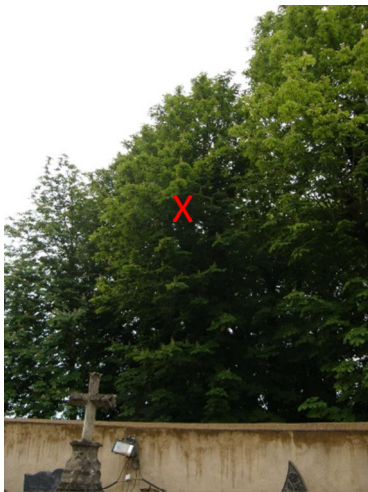
| Examen de la charpente | Photo associée |
|---|---|
| Traitement en forme architecturée. Le houppier et plus développé vers le Nord-Est. | |

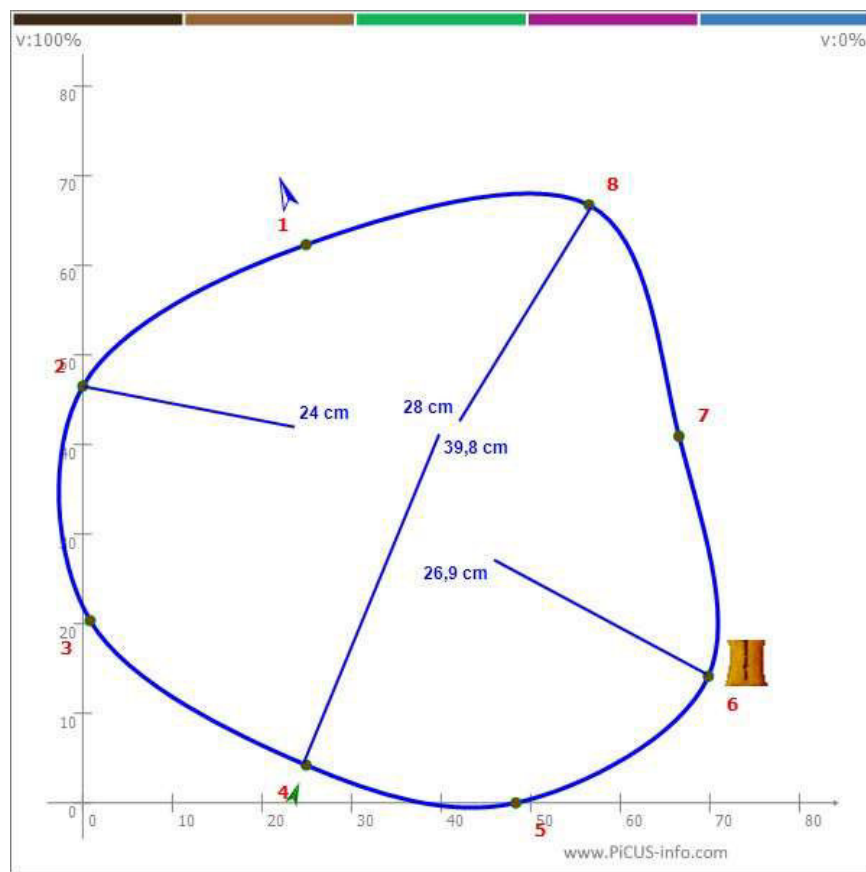
Représentation des sondages réalisés

Commentaire : Les 4 sondages réalisés sont représentés avec les profondeurs de bois sain obtenues. Quelques fentes et altérations internes mineures ont été mises en évidence.

Etat 1 : Arbre avec défaut ne nécessitant pas une surveillance particulière.

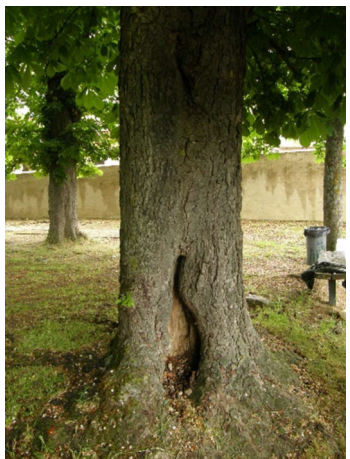
| Examen du collet | Photo associée |
|---|---|
| Blessure racinaires fortes. Sud : cavité ouverte de 0 à 2.5m de hauteur. | |

| Examen du tronc | Photo associée |
|---|---|
| Ancienne blessure forte. Plaie de tailles fortes.<br>Cavité traversante au sud, à la base de la charpente. | |

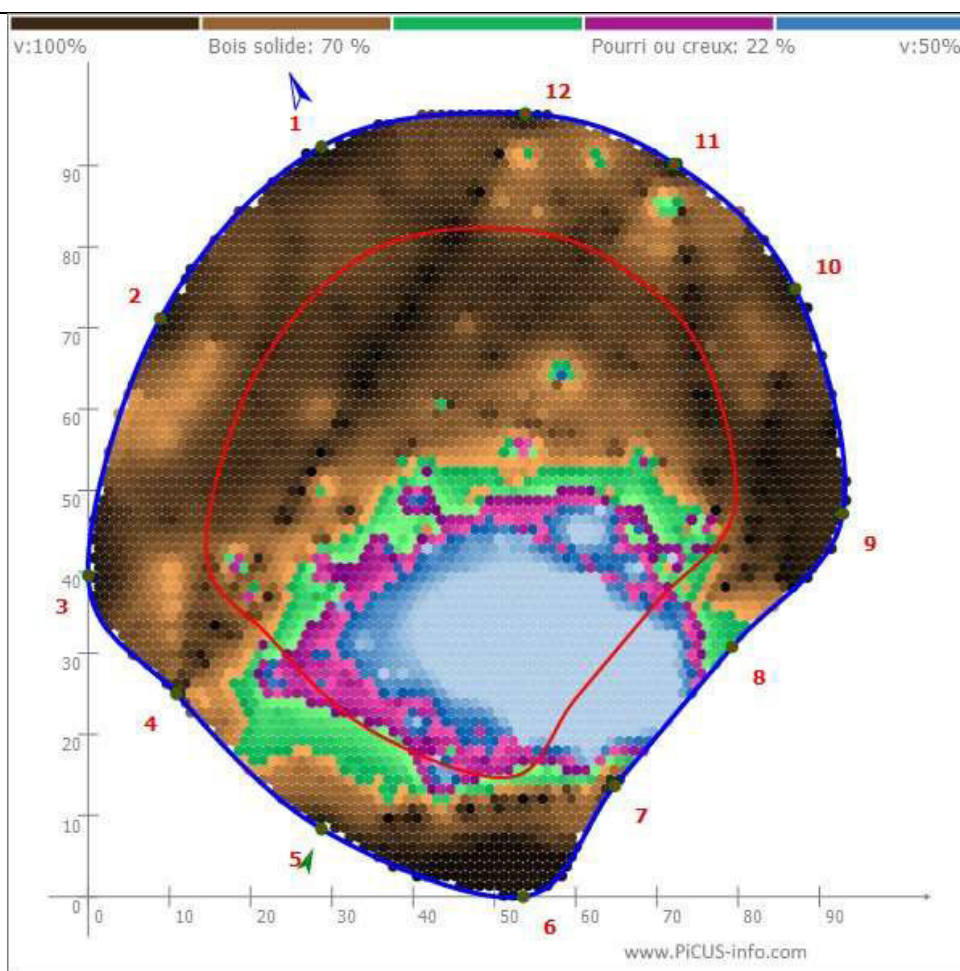
Tomographie obtenue en image

Commentaire : La cavité ouverte en MP7/MP8 et bien visible. Les couleurs bleu et rose représentent du bois altéré, le vert du bois incertain et le brun du bois sain. Ce dernier occupe encore 70% de la surface de la section. Le contour de l'altération est régulier : l'altération est assez bien contenue par l'arbre.

**Etat 3** (arbre avec défaut en évolution nécessitant un suivi outillé par tomographie).

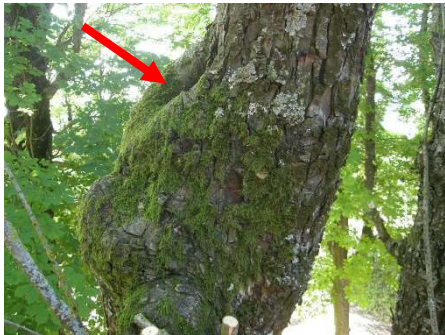
| Examen du tronc | Photo associée |
|---|---|
| Cavité (habitée) à 7m de hauteur, ouverte au sud-est. | A photograph of a tree trunk covered in moss. A red arrow points to a cavity in the bark, which is the subject of the report. |

**Etat 3** (arbre avec défaut en évolution nécessitant un suivi outillé par examen en hauteur et sondages si nécessaire).

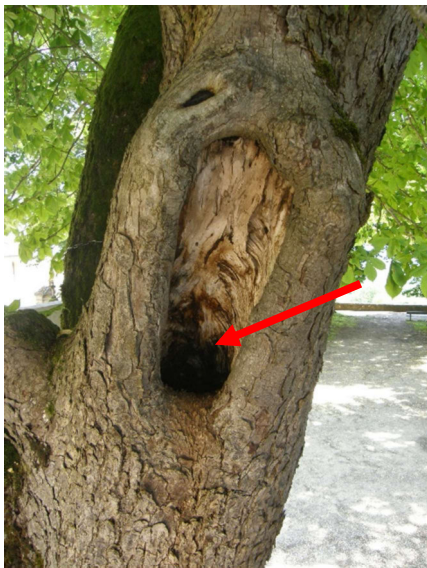
| Examen du tronc | Photo associée |
|---|---|
| Cavité ouverte à l'ouest, à 4m de hauteur.<br>(Profondeur 28cm, diamètre du tronc 67<br>cm environ) | |

**Etat 1** : (Arbre avec défaut ne nécessitant pas une surveillance particulière).

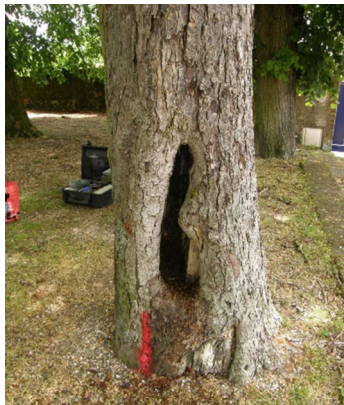
| Examen du collet | Photo associée |
|---|---|
| Nord : cavité ouverte de 0.4 à 1.1m de hauteur. Blessure moyenne au collet. | |

| Examen du tronc | Photo associée |
|---|---|
| Plaies de taille fortes | |

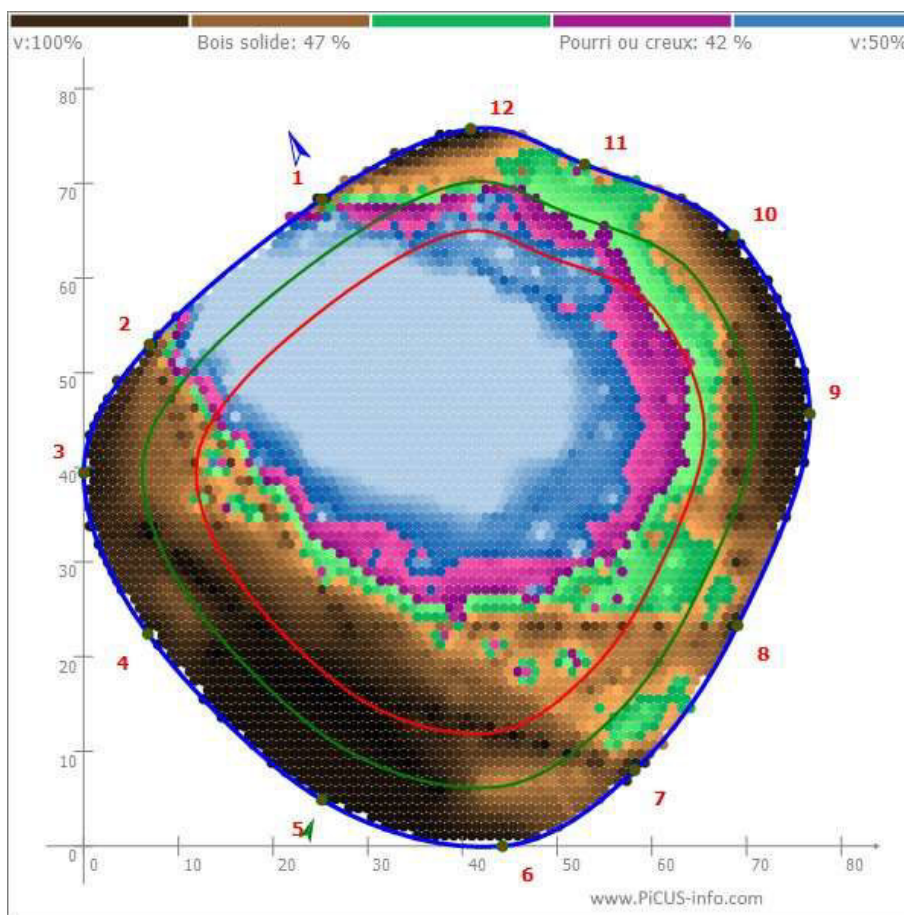
Tomographie obtenue en image

Commentaire : Présence d'une cavité/altération assez étendue au niveau du tronc, ouverte en MP1/MP2. Selon le logiciel, 50% environ du bois est encore solide sur la section.

**Interprétation** : Cet arbre a développé des proportions qui lui confèrent une stabilité aérodynamique théorique satisfaisante (facteur de sécurité de base de 3.16 pour 1.5 demandé au minimum, avant intégration du défaut). Il est en capacité à supporter un défaut assez important au niveau du tronc et présente encore de ce fait au pied un facteur de sécurité à la rupture de 2.37 pour 1.5 demandé au minimum, lorsqu'on intègre le défaut du pied dans les calculs.

**Etat 3** (arbre avec défaut en évolution nécessitant un suivi outillé par tomographie).

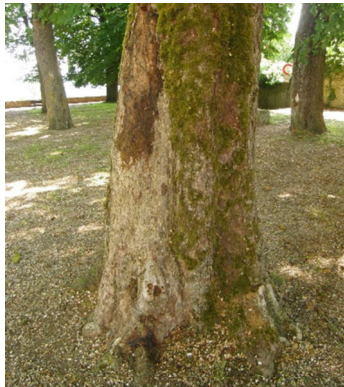
| Examen du collet | Photo associée |
|---|---|
| Blessure moyenne.<br>Suintement au collet. | |

| Examen du tronc | Photo associée |
|---|---|
| Ecoulement moyen à 2m de hauteur.<br>Inclinaison vers le sud, 15°.<br>Blessure avec écoulement à 3m de hauteur au sud.<br>Câble attaché autour du tronc à 9m. | |

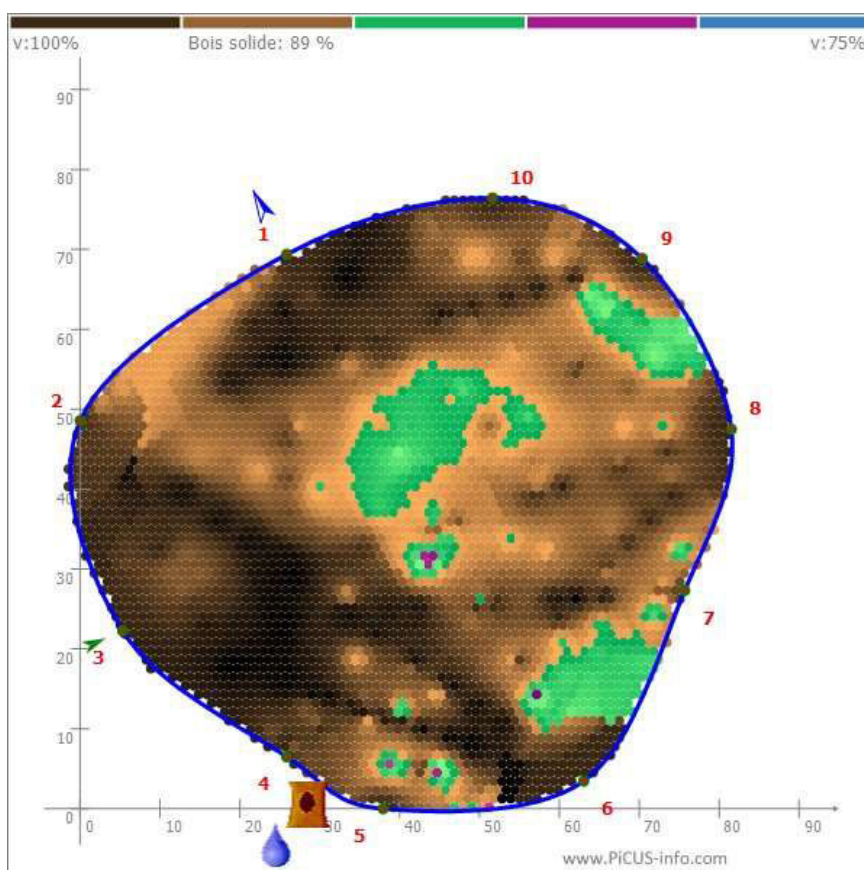
Tomographie obtenue en image

Commentaire : Aucune dégradation n'est à déplorer. La couleur verte représente en général du bois incertain entre deux états. Dans le cas présent l'analyse de vitesses de son (1300 à 1400m/s) montre que le bois est sain

**Etat 2** (arbre avec défaut en évolution nécessitant un suivi).

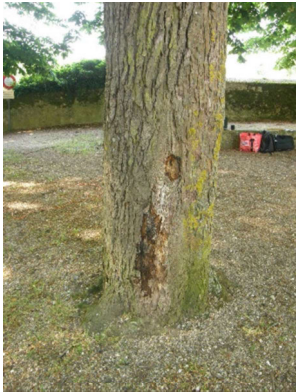
| Examen du collet | Photo associée |
|---|---|
| Blessure moyenne avec suintement.<br>Blessures refermées. | |

| Examen du tronc | Photo associée |
|---|---|
| Blessure, cavité interne à 2m de hauteur.<br>Plaies de taille fortes. | |

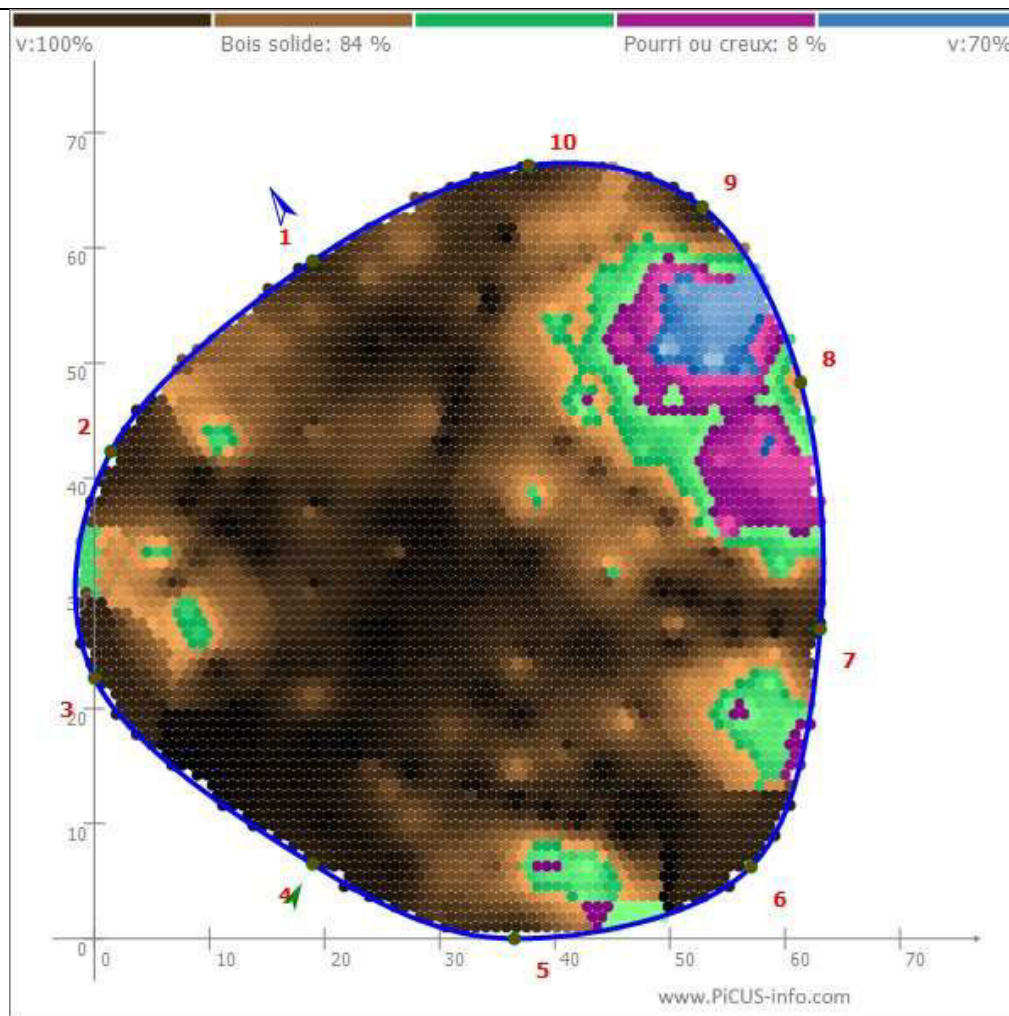
Tomographie obtenue en image

Commentaire : Petite altération en MP8/MP9.

**Etat 1 :** Arbre avec défaut ne nécessitant pas une surveillance particulière.

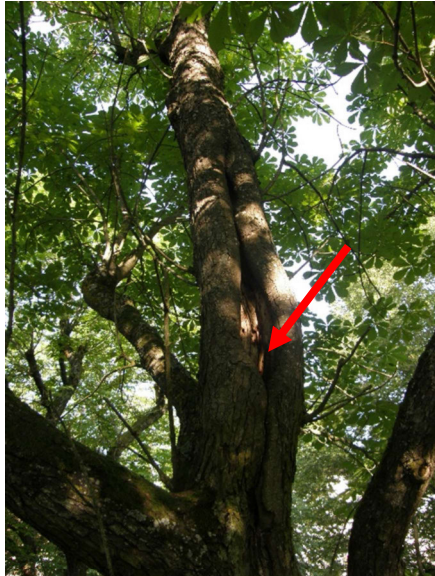
| Examen du tronc | Photo associée |
|---|---|
| <p>La charpentièrre centrale est abimée en hauteur : cavité longitudinale ouverte vers l'est, en cours de fermeture lente. <u>Deux autres cavités sont présentes sur la face ouest.</u></p> | A photograph of a tree trunk, showing a longitudinal cavity. A red arrow points to the cavity, which is a vertical opening in the bark. The tree has green leaves and other branches visible in the background. |

**Etat 4** (Arbre dont les défauts en l'état sont de nature à compromettre la tenue mécanique de tout ou partie de l'arbre).

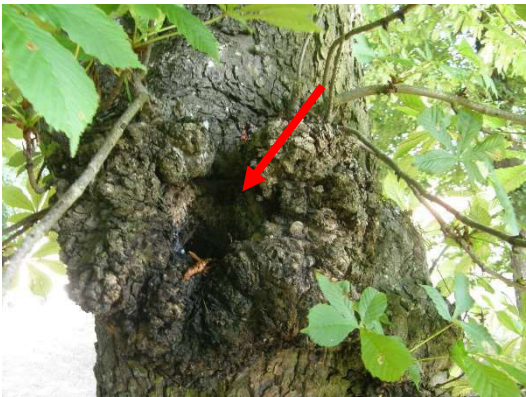
| Examen du tronc | Photo associée |
|---|---|
| Cavité à 3m de hauteur, ouverte au sud, avec un renflement irrégulier autour de l'ouverture | |

**Etat 1** : Arbre avec défaut ne nécessitant pas une surveillance particulière

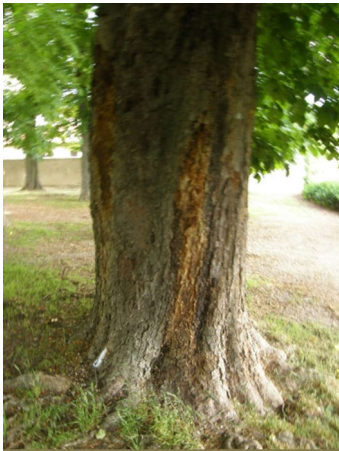
| Examen du collet | Photo associée |
|---|---|
| Blessure racinaires fortes | |

| Examen du tronc | Photo associée |
|---|---|
| Ecoulements au sud.<br>Sonorité incertaine.<br>Décollement d'écorce au sud,<br>vers 1.7m de hauteur. | |

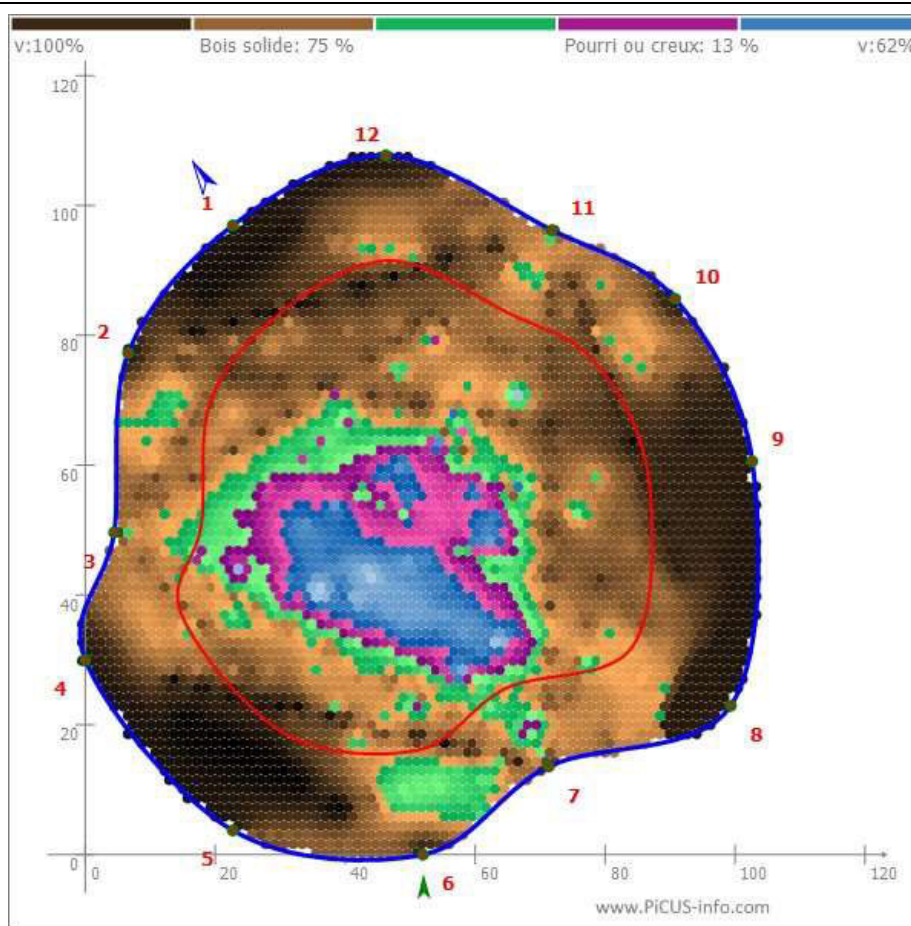
Tomographie obtenue en image

Commentaire : altération interne de niveau faible à moyen, acceptable à ce jour.

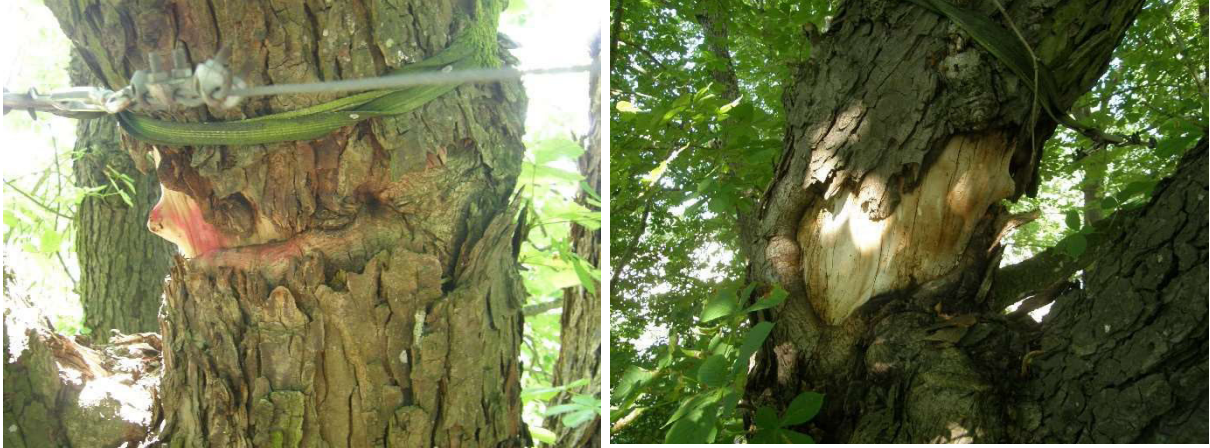
### Résultat de l'examen en hauteur

Plusieurs blessures fortes sur les charpentières. La charpentière nord est particulièrement impactée, une part importante du pourtour est à nu (1/2 à 2/3), vers 7m de hauteur.

Juste au-dessus, le support de câble devient blessant, trop serré.

**Etat 3** (arbre avec défaut en évolution nécessitant un suivi outillé par tomographie).

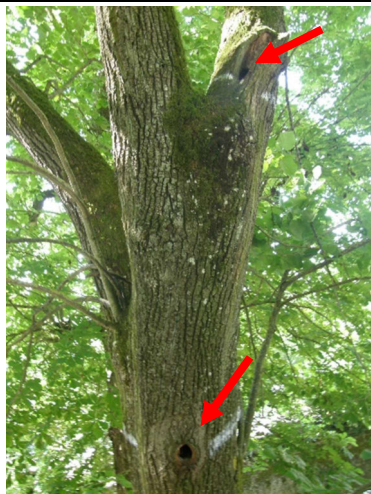
| Examen du tronc | Photo associée |
|---|---|
| Présence de 2 cavités ouvertes au nord, à 5.8m et 4.3m de hauteur. Ces deux cavités sont chacune situées à proximité immédiate d'une fourche du tronc. | |

**Etat 4 :** Arbre dont les défauts sont actuellement de nature à compromettre la tenue mécanique de tout ou partie de l'arbre

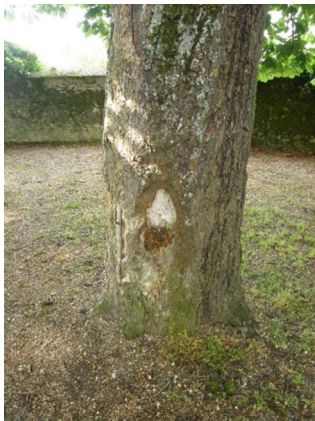
| Examen du collet | Photo associée |
|---|---|
| Blessure moyenne à 0.5m de hauteur | |

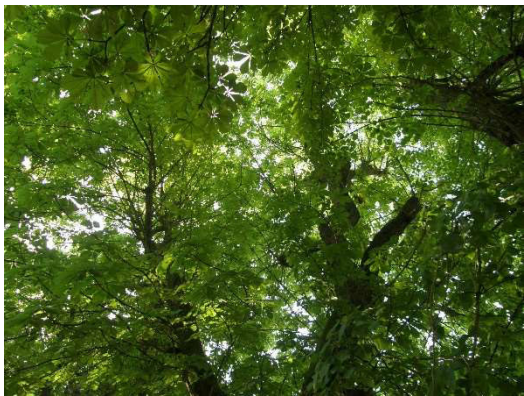
| Examen de la charpente | Photo associée |
|---|---|
| Traitement en forme architecturée.<br>Plaies de taille fortes évoluant en cavité.<br>Houppier coincé entre les arbres voisins. | |

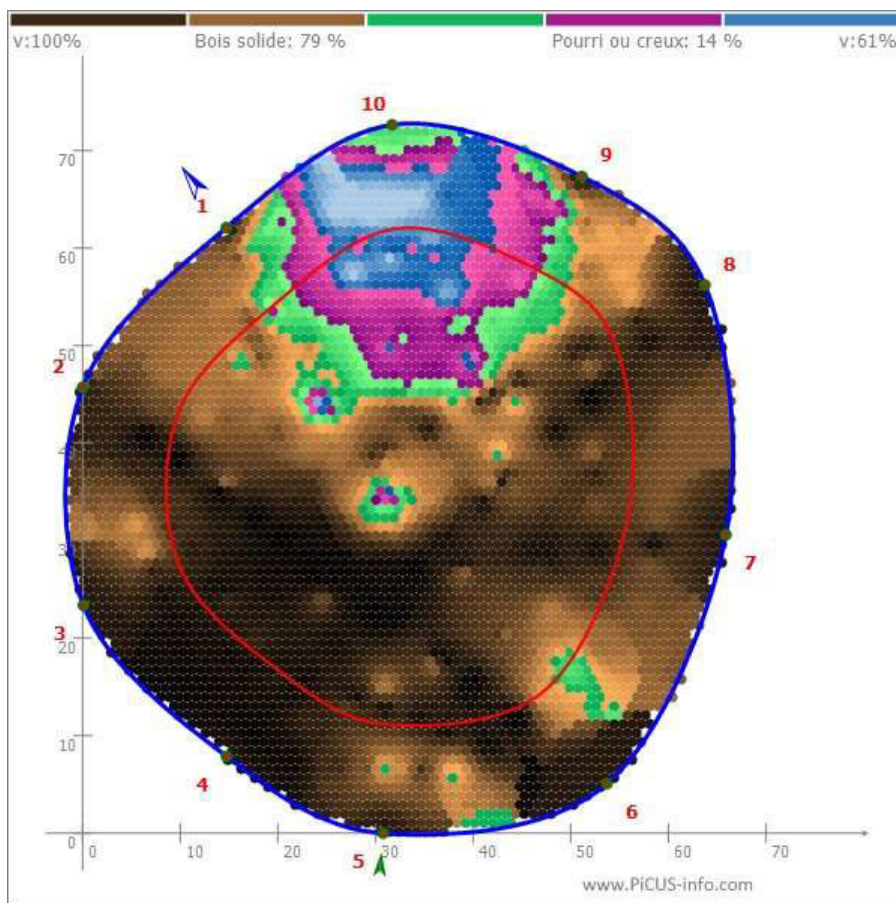
Tomographie obtenue en image

Commentaire : Présence d'une cavité interne d'intensité faible à moyenne, acceptable à ce jour.

**Interprétation** : Cet arbre a développé des proportions qui lui confèrent une stabilité aérodynamique théorique satisfaisante (facteur de sécurité de base de 4.06 pour 1.5 demandé au minimum, avant intégration du défaut). Il est en capacité à supporter un défaut assez important au niveau du tronc. Il ne présente toutefois plus qu'un facteur de sécurité à la rupture de 1.5 pour 1.5 demandé au minimum lorsqu'on intègre le défaut du tronc dans les calculs.

**Etat 4** : Arbre dont les défauts sont actuellement de nature à compromettre la tenue mécanique de tout ou partie de l'arbre.

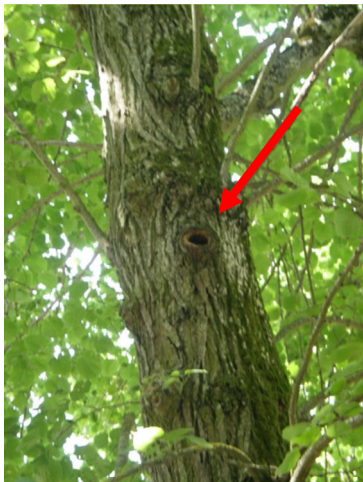
| Examen du tronc | Photo associée |
|---|---|
| Cavité ouverte au nord-est, à 5.3m de hauteur. | |

**Etat 1** : Arbre avec défaut ne nécessitant pas une surveillance particulière

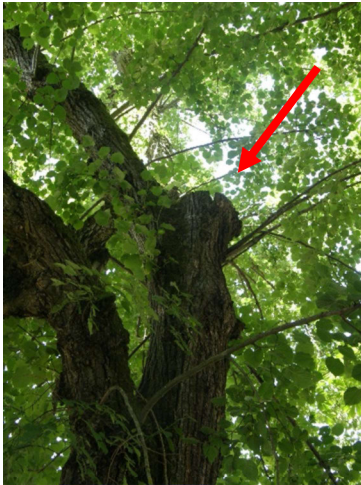
| Examen du tronc | Photo associée |
|---|---|
| Plaie de taille très forte en hauteur, ayant évoluée en cavité/altération ouverte sur le dessus. | |

**Etat 2 :** Arbre avec défaut nécessitant une surveillance particulière
