DIAGNOSTIC SANITAIRE ET  
DE TENUE MÉCANIQUE  
**RUE DE L'ETANG**

Janvier  
2021

- Client / Maître d'Ouvrage : Commune de **Scy-Chazelles** (57)
- Structure de réalisation : Agence Études ONF Grand-Est

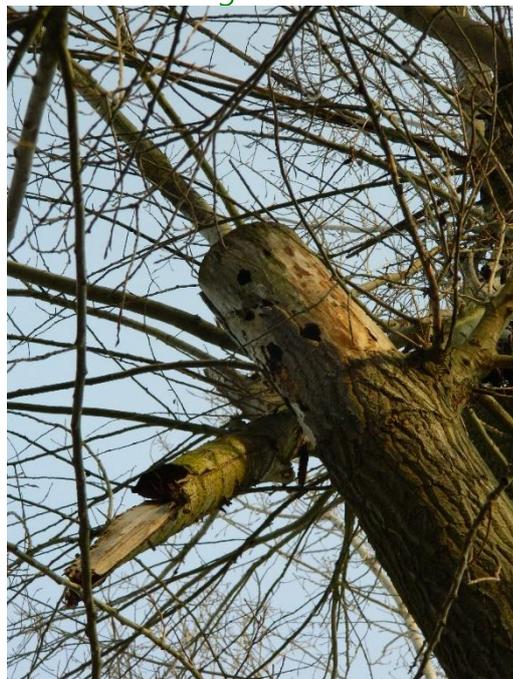
*Bois altéré avec trous de pics sur les anciennes tailles*

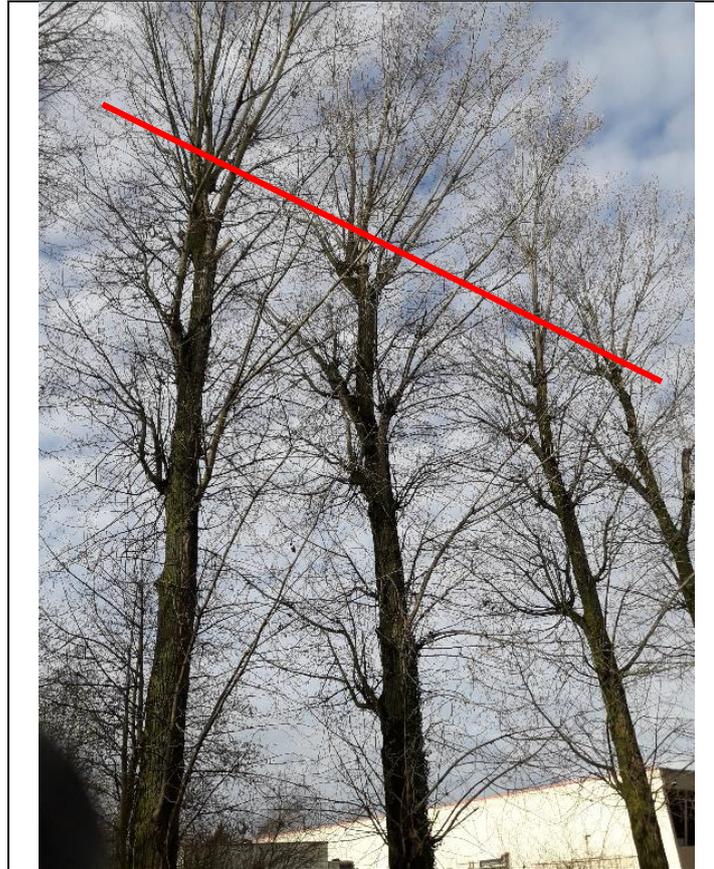
**Cependant**, à la suite de la taille drastique réalisée il y a une dizaine d'année qui a amputé les charpentières afin de réduire la hauteur des arbres sur des sections importantes parfois égales à 35cm, les peupliers, qui sont vigoureux, ont développé des rejets qui font maintenant 10 à 15m de hauteur. **Le problème qui se pose est que ces rejets sont implantés juste en-dessous des anciennes tailles au niveau desquelles, le bois est mort sur plusieurs dizaines de centimètres donc les tissus sont en cours d'altération (champignons, insectes et oiseaux). Nous craignons donc que ces faiblesses ne provoquent des ruptures.** Depuis le sol il est impossible, même avec des jumelles de qualité, de contrôler ces zones.

*Localisation de la taille drastique*

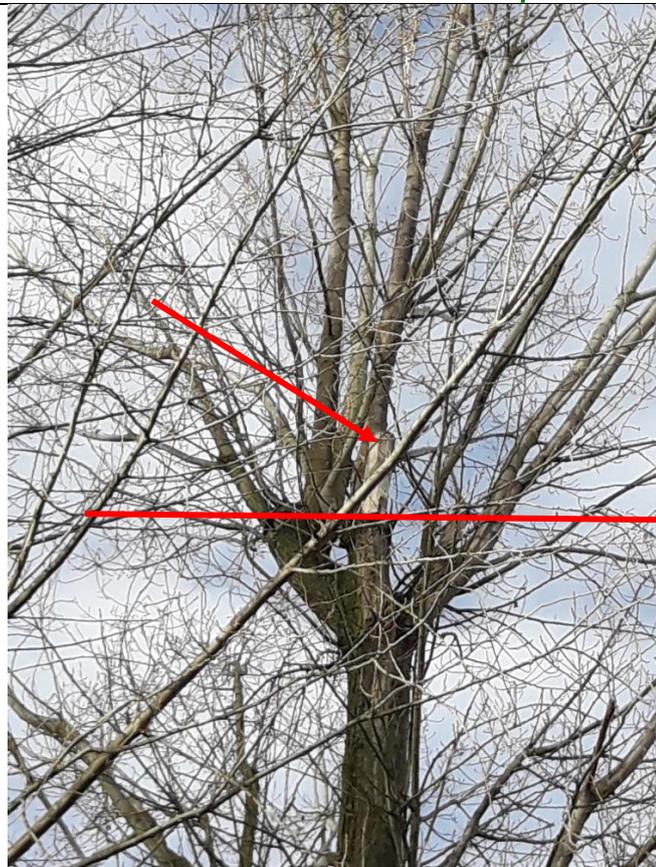
*Zoom sur la taille avec extrémité sèche*

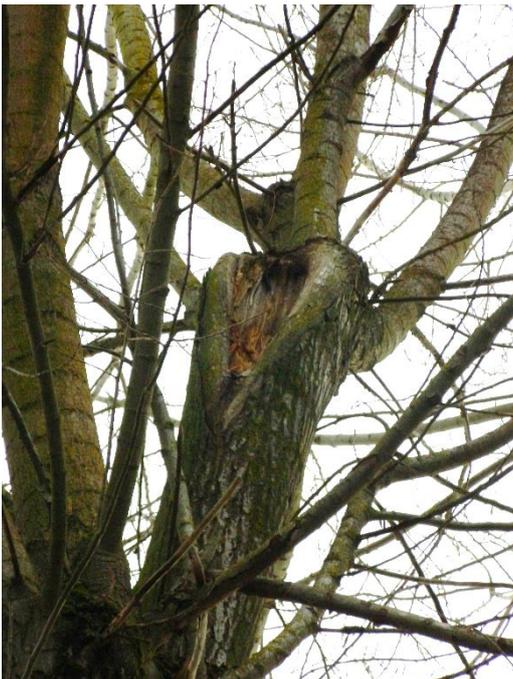
Sur cette image on observe que les rejets peuvent être ancrés sur une zone mécaniquement incertaine.

Pour faire suite aux éléments présentés dans la partie « 1. Tableau récapitulatif du classement des arbres », **tous les arbres doivent être régulièrement diagnostiqués** pour vérifier que les blessures de l'ancienne taille n'occasionnent pas de risque de rupture.

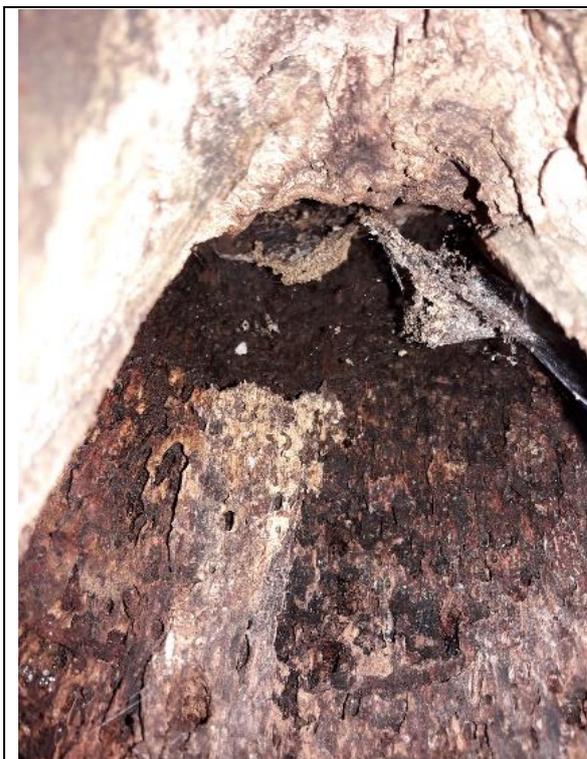
**N°4 : blessure par arrachement**

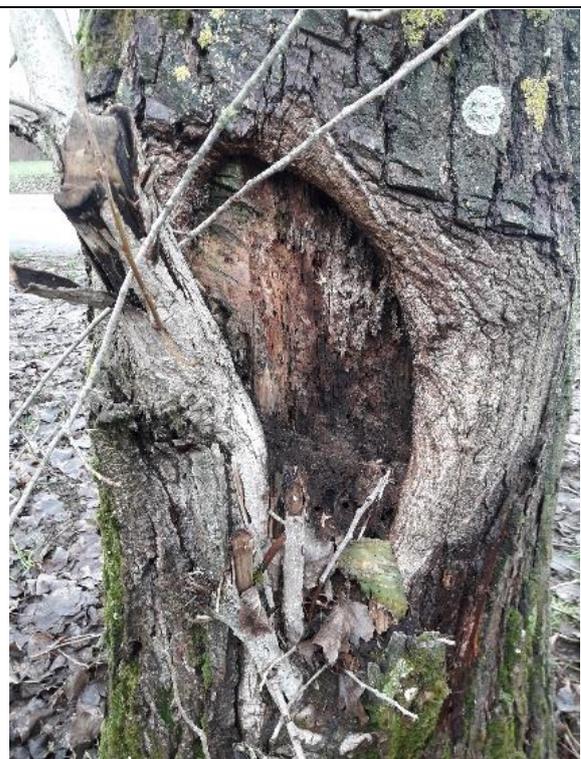
**N°22 : blessure par arrachement**

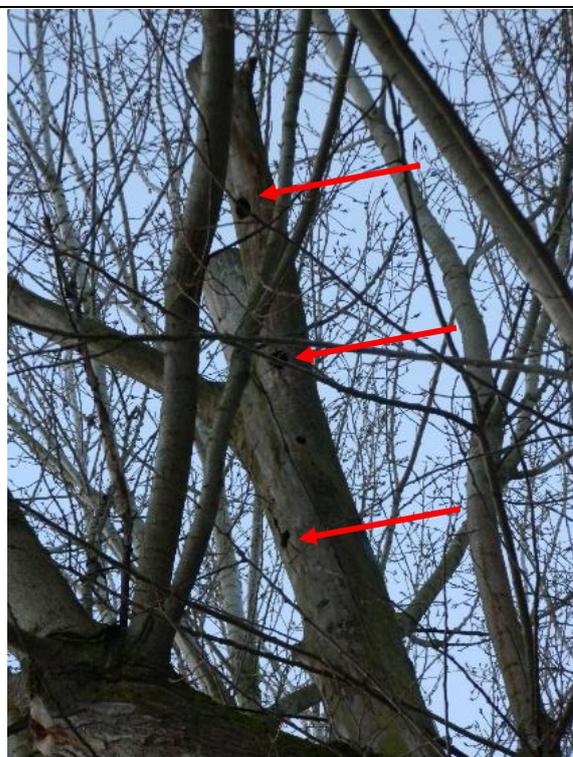
**N °41 : trous de pics dans l'extrémité sèche**

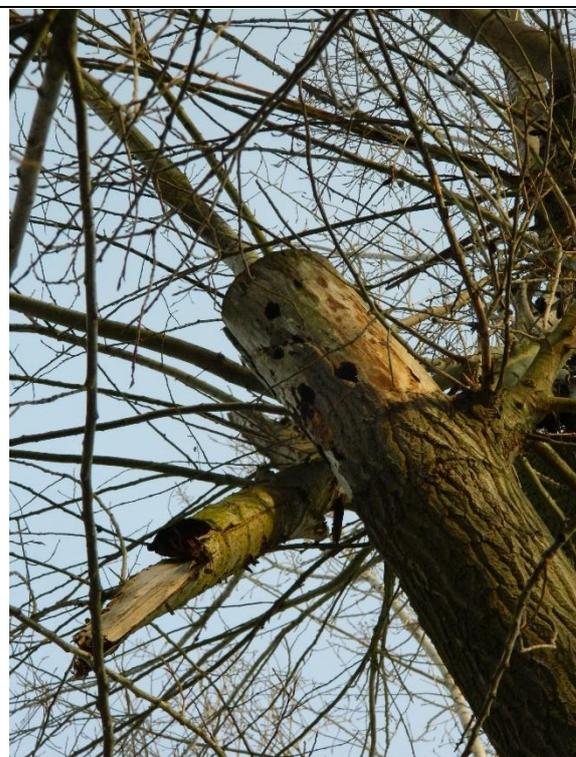
**N°46 : brin cassé et suspendu**

Les tailles d'entretien consistent à enlever le rejet cassé et retailler le brin cassé. Pour l'arbre 64, il s'agit de tailler le rejet au-dessus de la route, l'ancrage apparaît incertain.

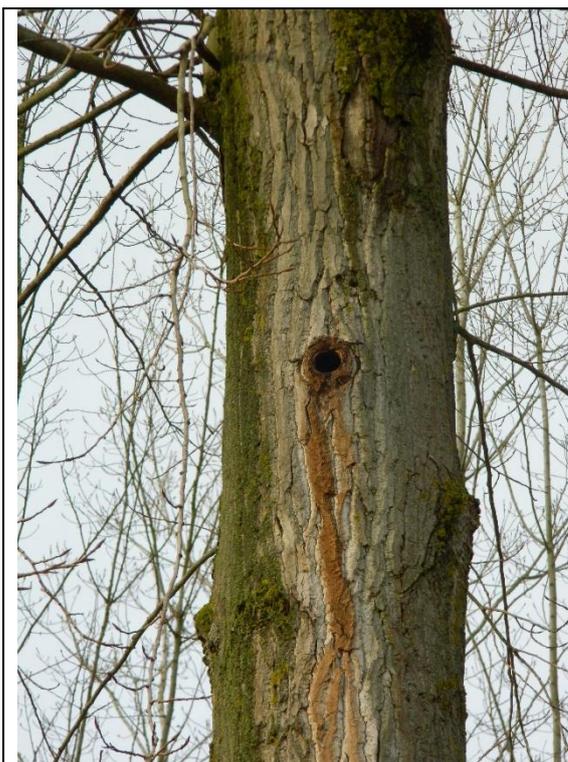
**N °47 : trou de pic dans le tronc**

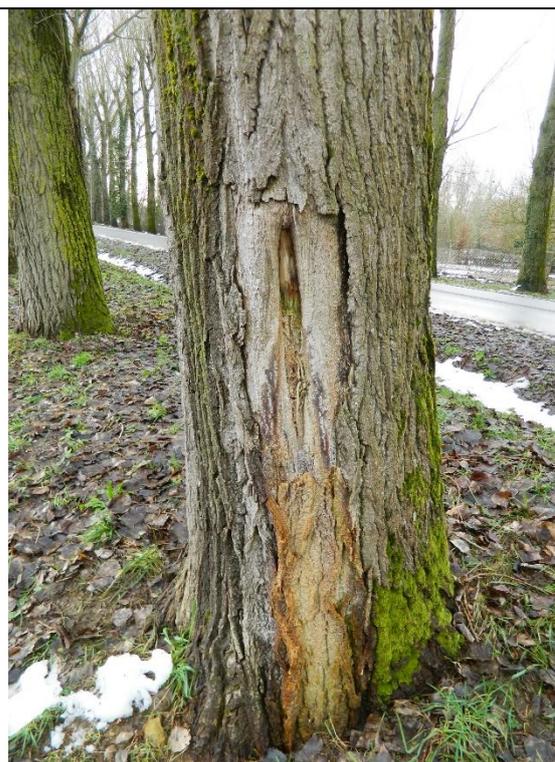
**N °57 : blessure par arrachement avec écoulement**

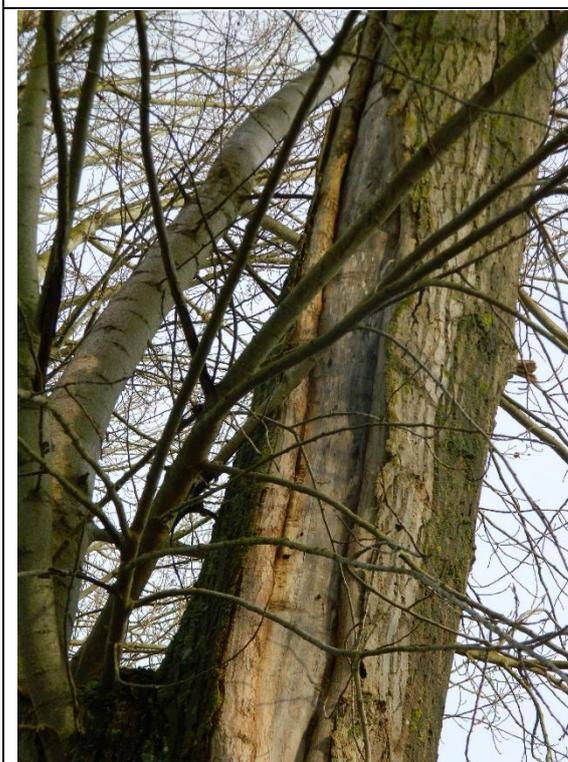
**N °59 : arrachement longitudinal étendu**

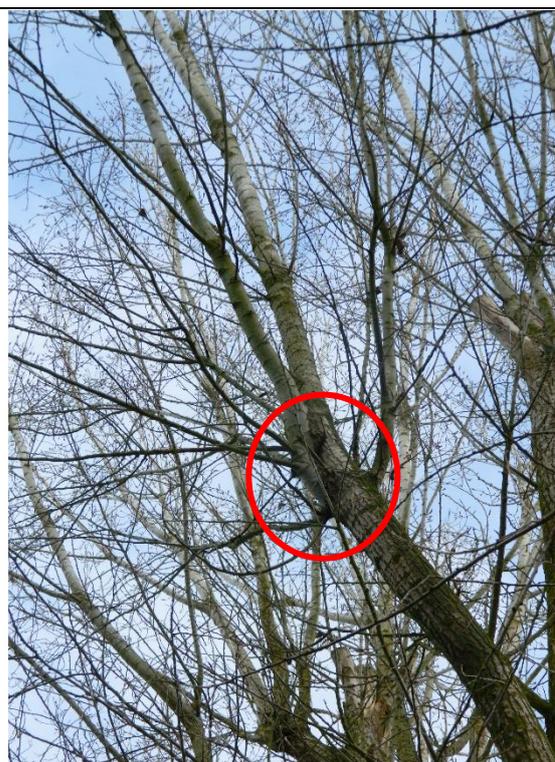
**N °64 : rejet avec ancrage incertain côté rue**
