## Ville de SCY-CHAZELLES (57)

Diagnostic approfondi par sondages, tomographies et examens en hauteur

### DIAGNOSTIC SANITAIRE ET DE TENUE MECANIQUE

Juillet 2021

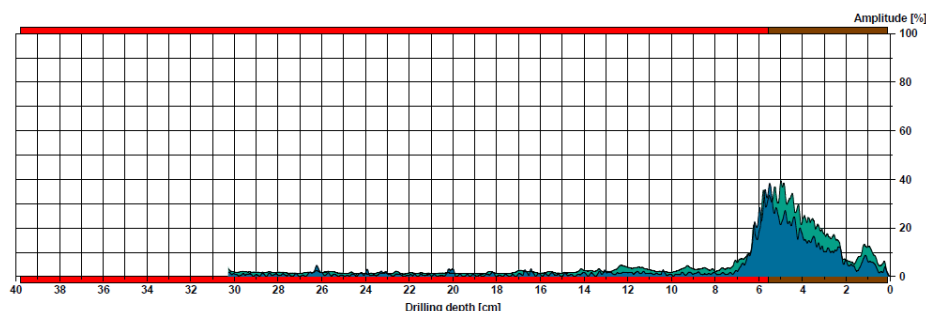
6Can LGC 1.30 MP3 1000 mm

| From 0,11 cm to | 5,58 cm | : Bois sain |
| From 5,58 cm to | 39,80 cm | : Bois altéré |

Zone d'altération profonde.

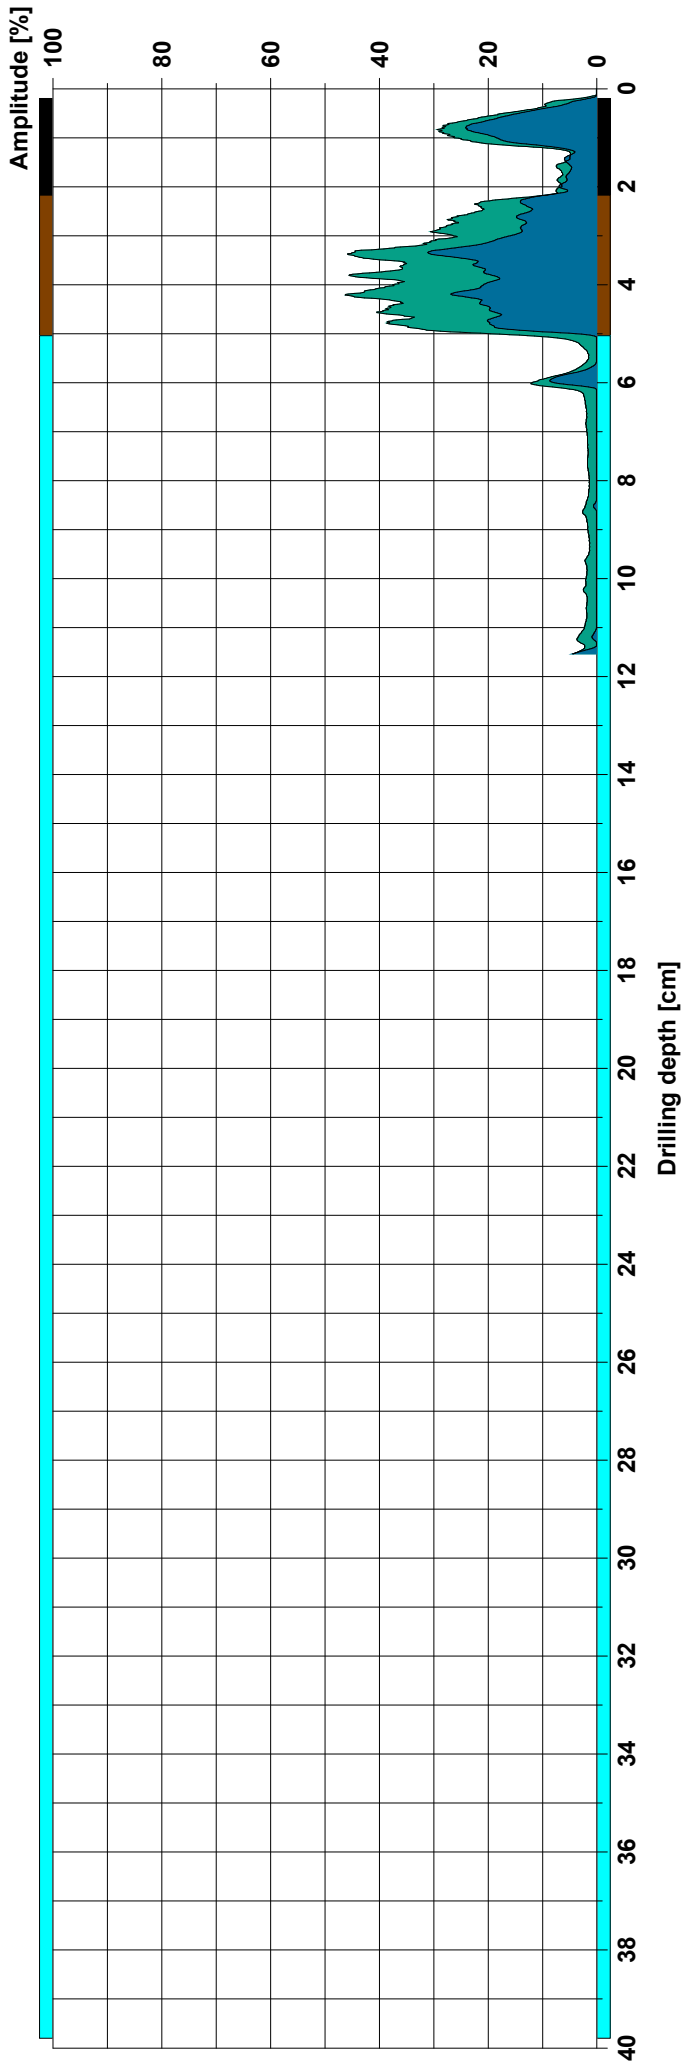
- From 0,20 cm to 2,17 cm : Ecorce
- From 2,17 cm to 5,04 cm : Bois sain
- From 5,04 cm to 39,80 cm : Cavité

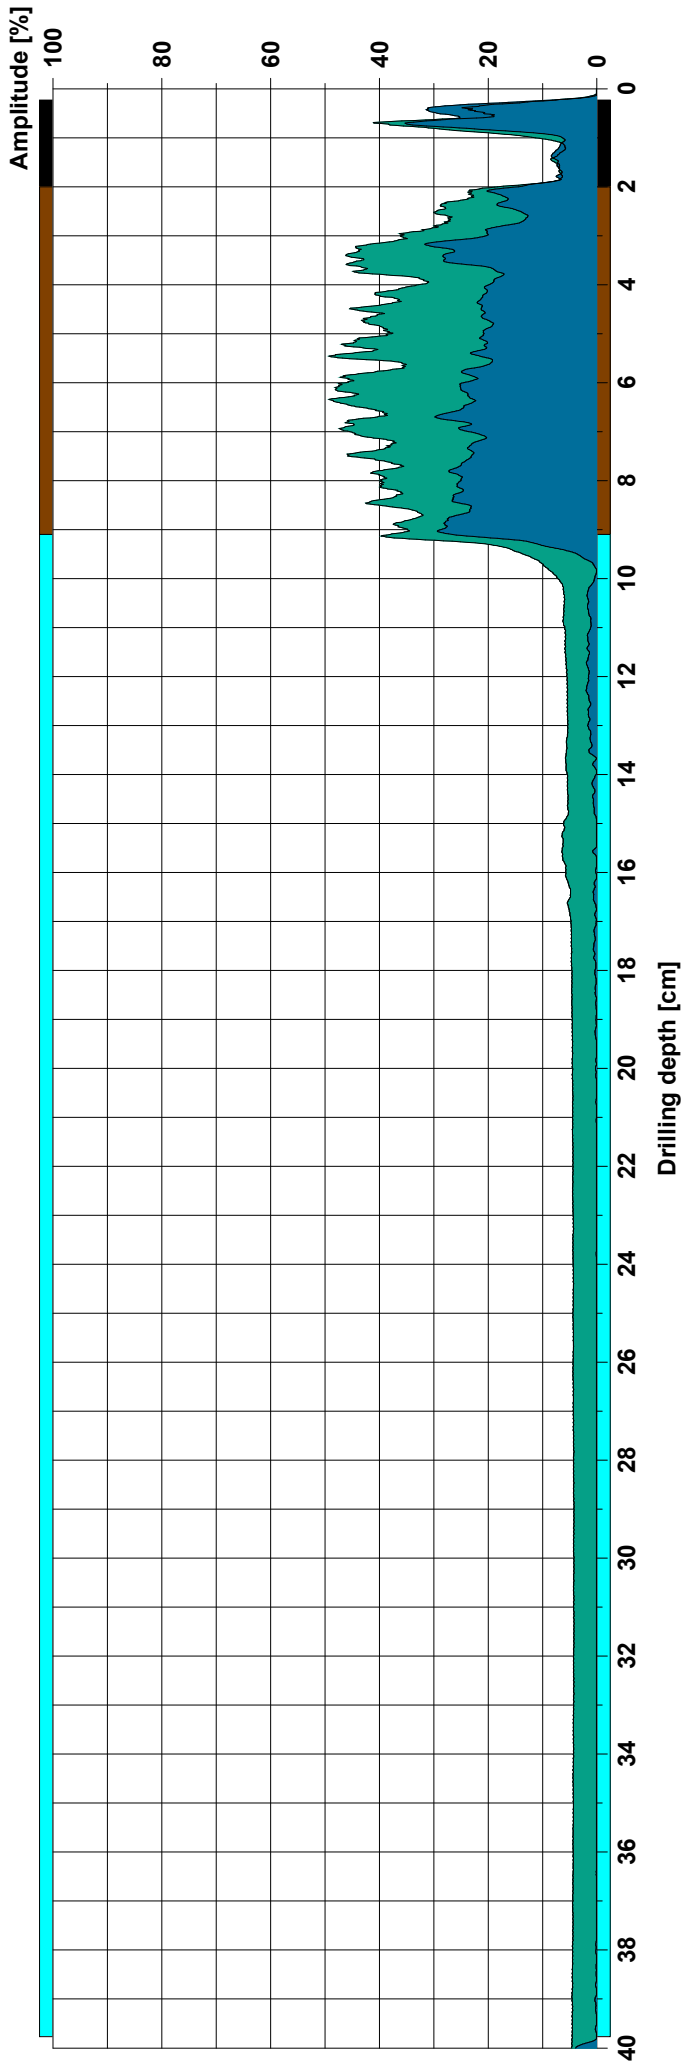
- From 0,23 cm to 2,00 cm : Ecorce
- From 2,00 cm to 9,10 cm : Bois sain
- From 9,10 cm to 39,77 cm : Cavité

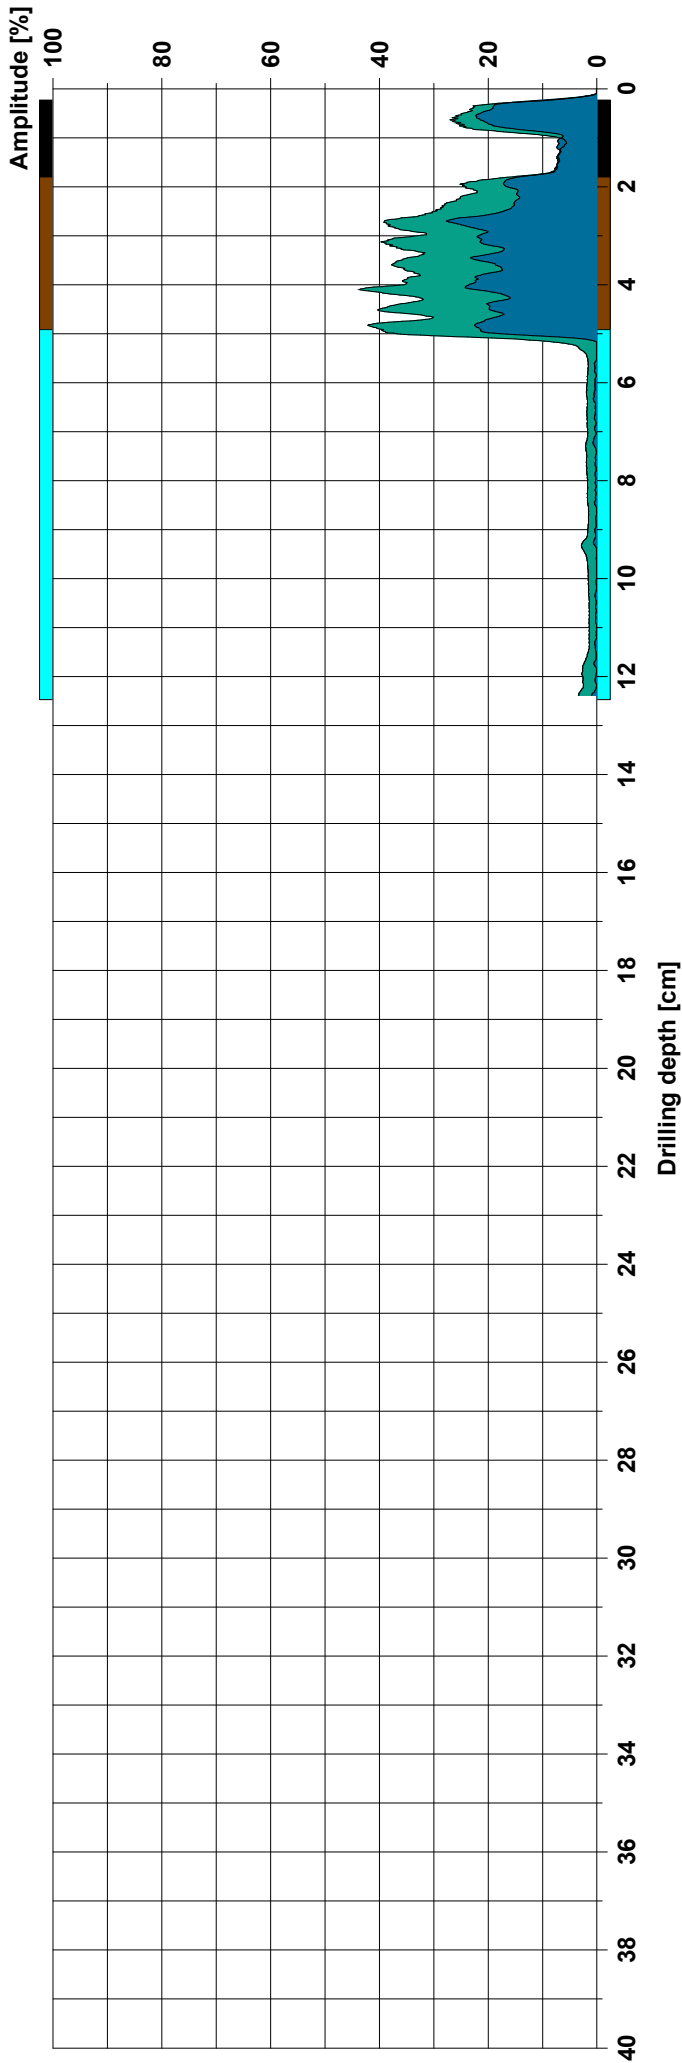
- From 0,23 cm to 1,80 cm : Ecorce
- From 1,80 cm to 4,92 cm : Bois sain
- From 4,92 cm to 12,47 cm : Cavité

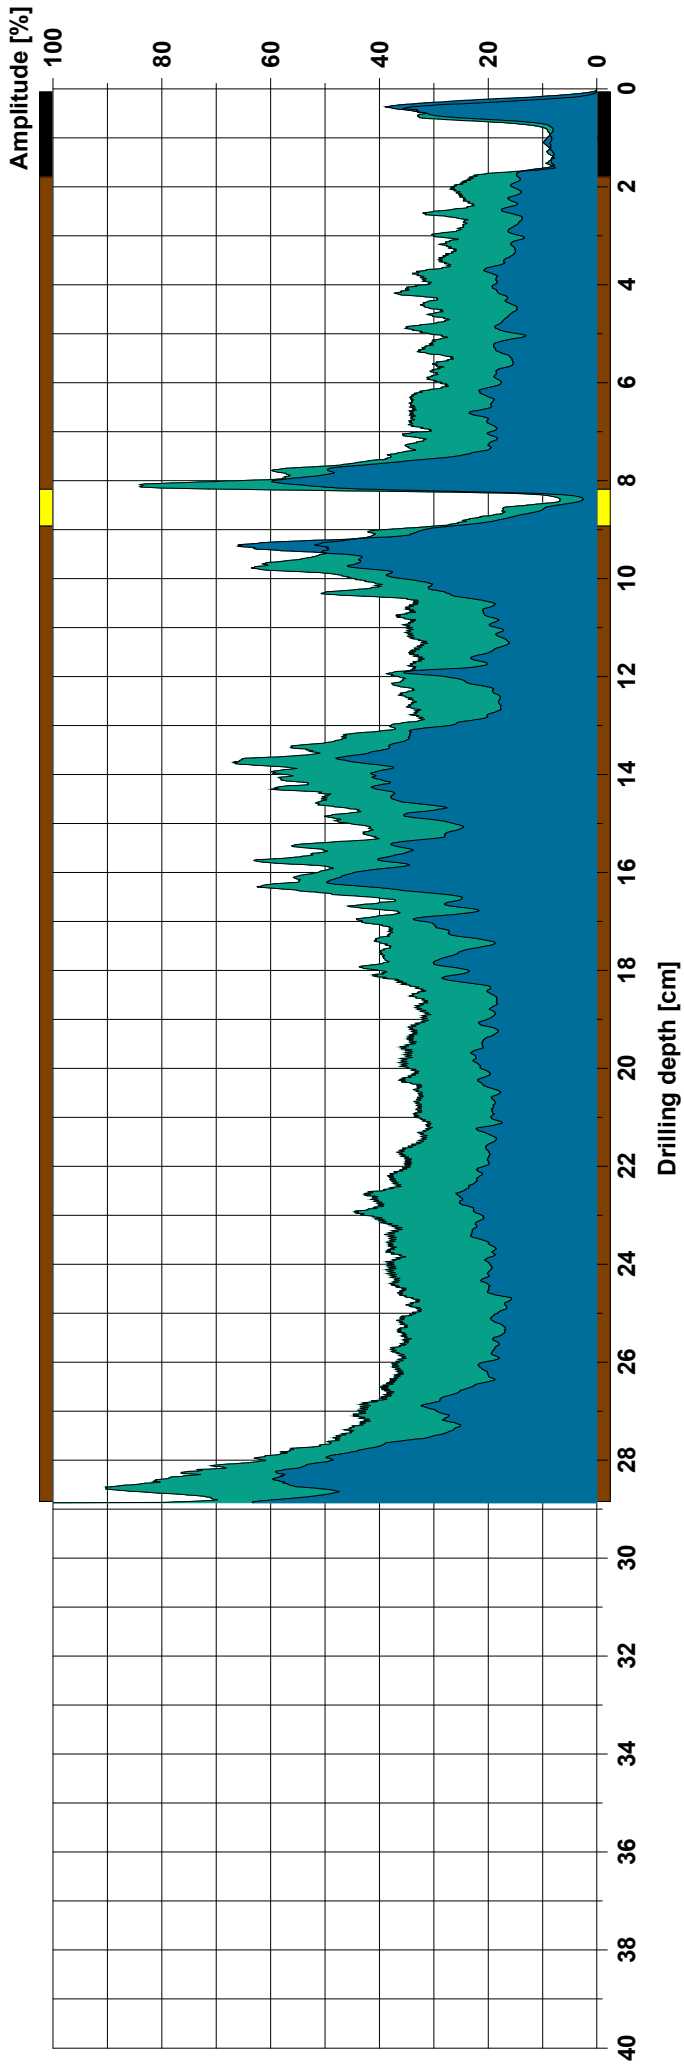
| From 8,18 cm to | 8,93 cm | : Fissure |

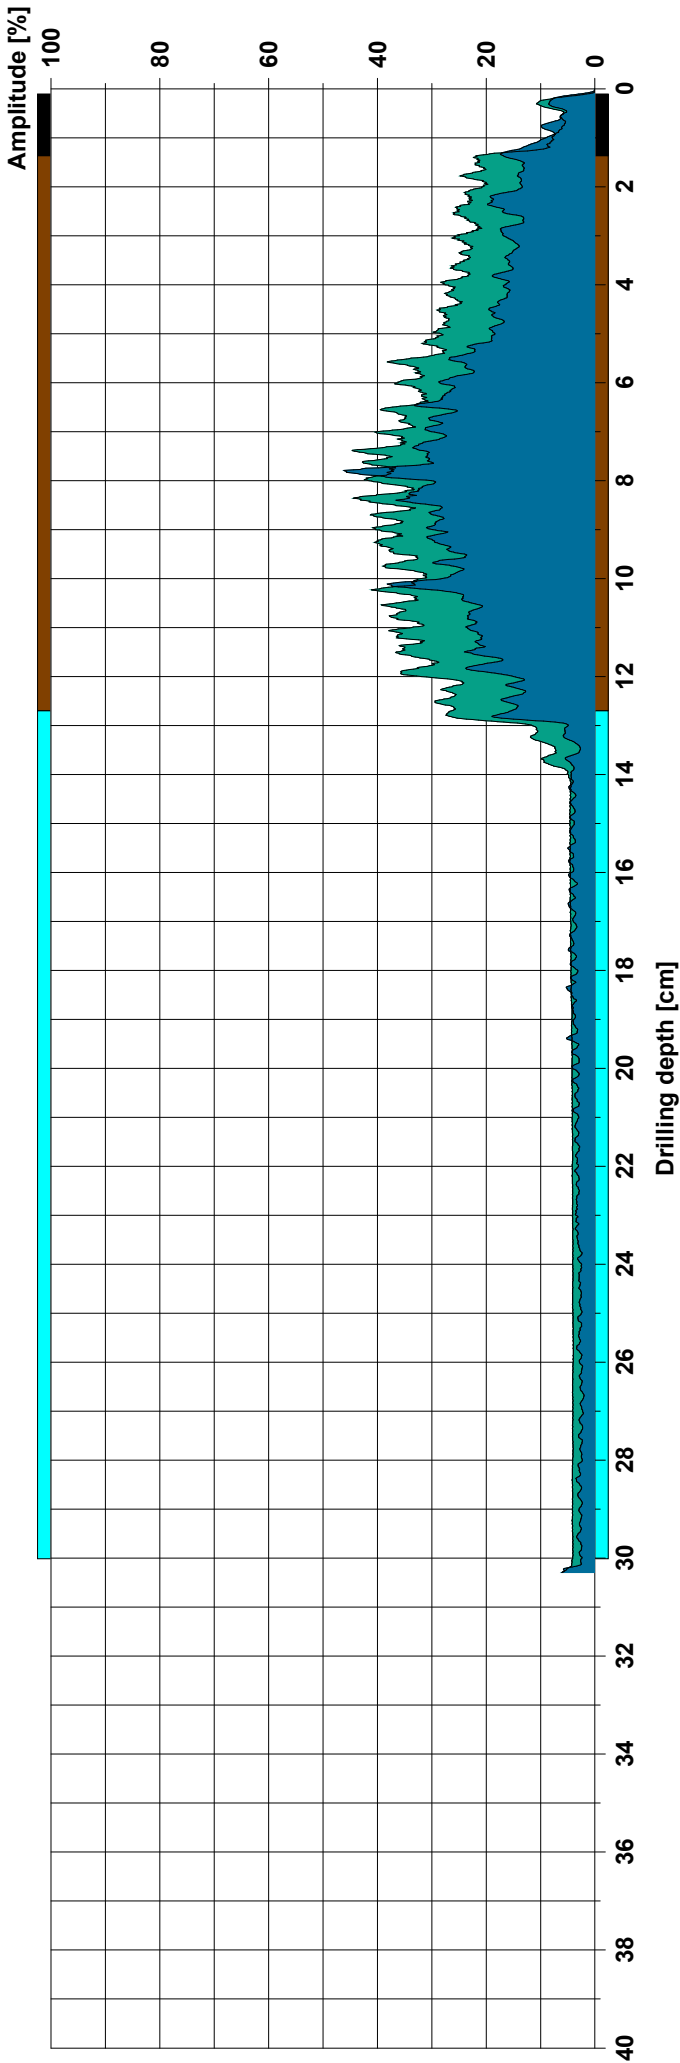
- From 0,11 cm to 1,37 cm : Ecorce
- From 1,37 cm to 12,70 cm : Bois sain
- From 12,70 cm to 30,01 cm : Cavité

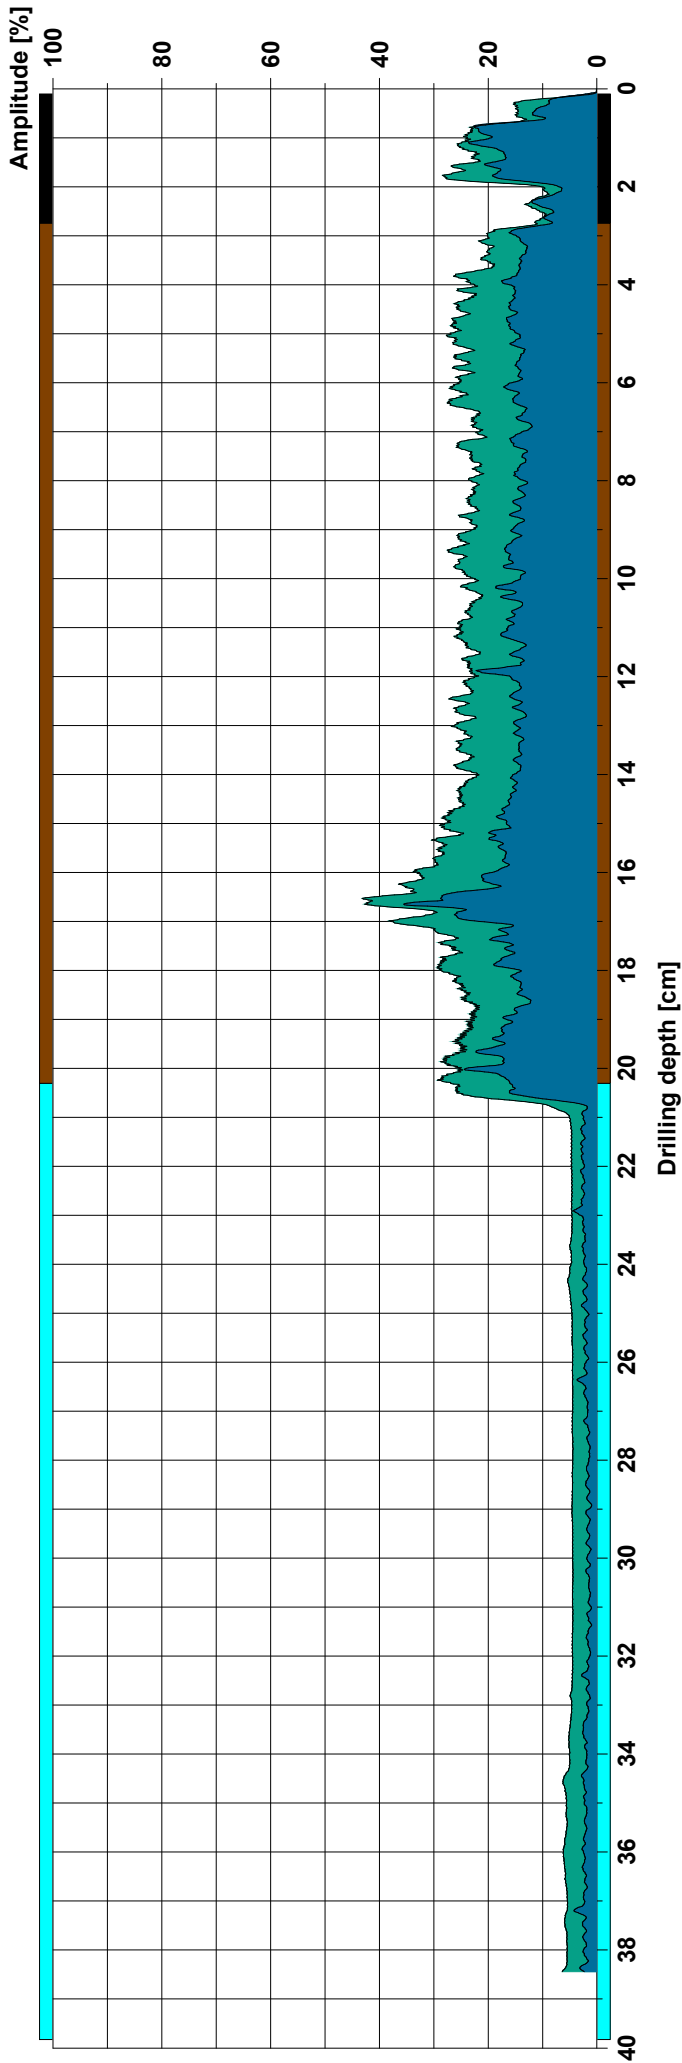
- From 0,11 cm to 2,75 cm : Ecorce
- From 2,75 cm to 20,31 cm : Bois sain
- From 20,31 cm to 39,83 cm : Cavité

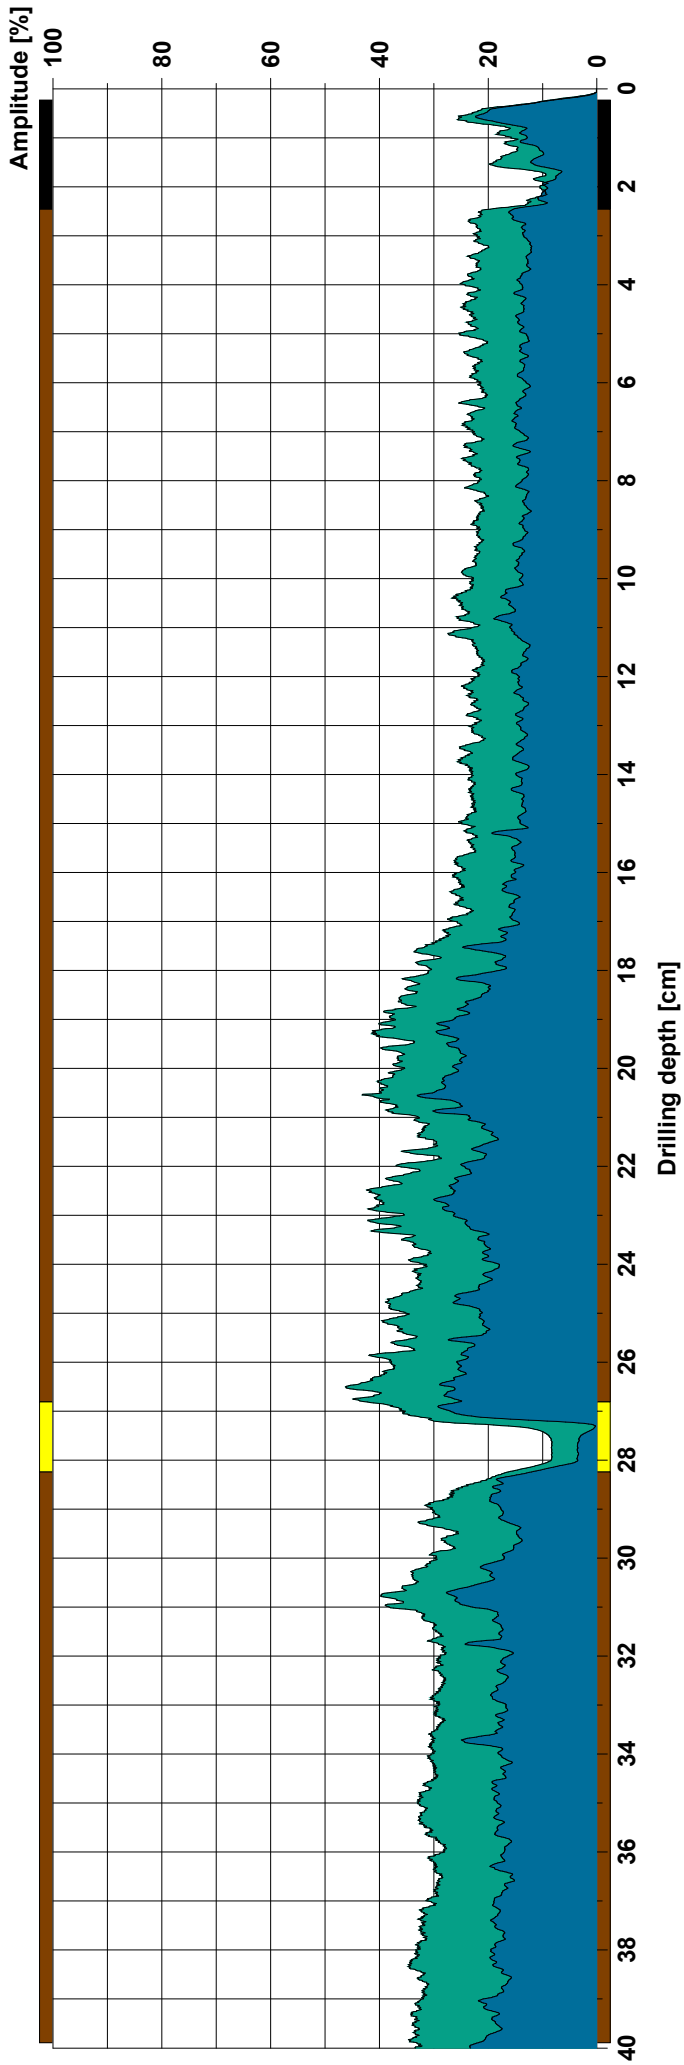
| From | 26,81 cm | to | 28,24 cm | : | Fissure |

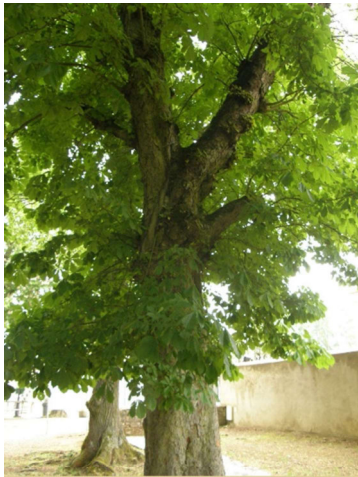
| Examen du tronc | Photo associée |
|---|---|
| Cavité étendue sur la partie basse - Renflement | |

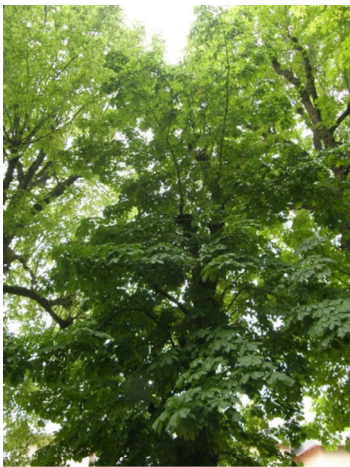
| Examen de la charpente | Photo associée |
|---|---|
| Houppier étriqué, coincé entre ses voisins. Plaies de taille fortes – traitement en forme architecturée | |

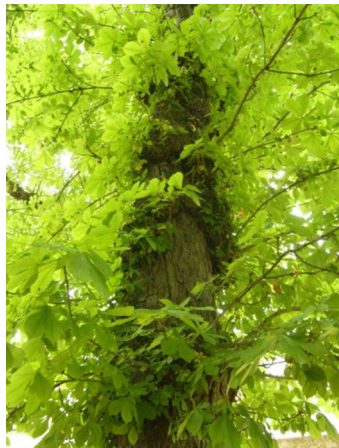
| Examen du tronc | Photo associée |
|---|---|
| Sud-Est : fente verticale refermée de 0 à 4 m de hauteur (en MP6).<br>Plaies de taille fortes. | |

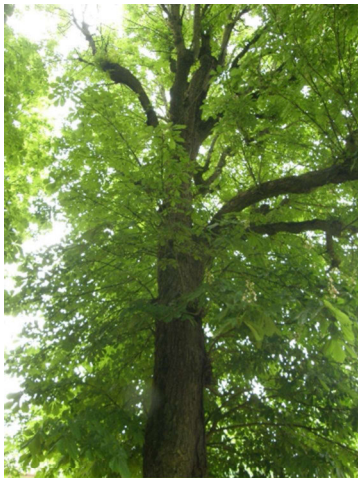
| Examen du tronc | Photo associée |
|---|---|
| Ancienne blessure forte. Plaie de tailles fortes.<br>Cavité traversante au sud, à la base de la charpente. | |

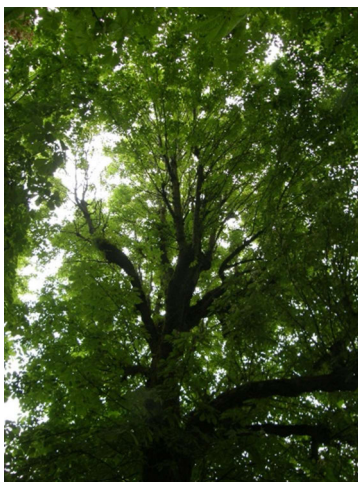
| Examen de la charpente | Photo associée |
|---|---|
| Houppier traité en forme architecturée.<br>Au nord-ouest : une branche sèche. | |

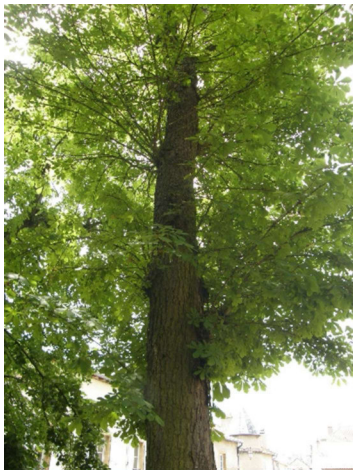
| Examen du tronc | Photo associée |
|---|---|
| Plaies de taille fortes | |

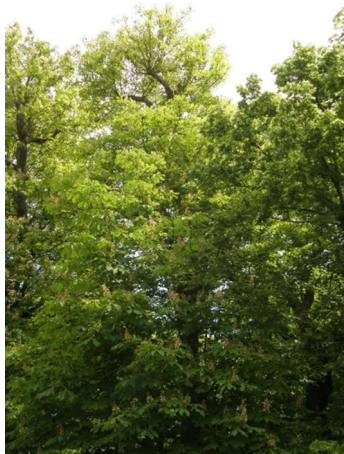
| Examen de la charpente | Photo associée |
|---|---|
| Traitement en forme architecturée – blessures moyennes à la face supérieure des charpentières. | |

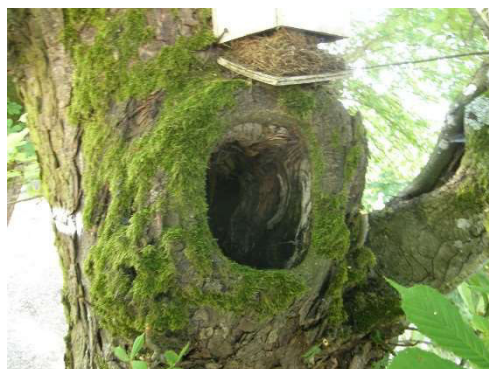
La série de sondages réalisée montre qu'il reste encore beaucoup de bois sain autour de la cavité située à 3.6m de hauteur. La solidité du tronc reste satisfaisante.

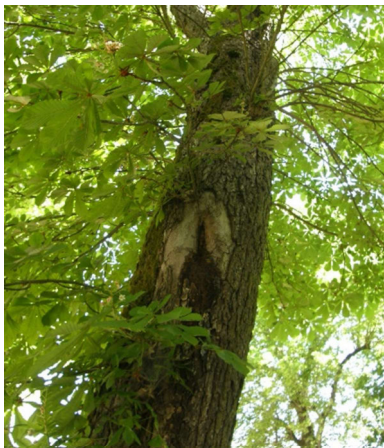
| Examen du tronc | Photo associée |
|---|---|
| Ecoulement moyen à 2m de hauteur.<br>Inclinaison vers le sud, 15°.<br>Blessure avec écoulement à 3m de hauteur au sud.<br>Câble attaché autour du tronc à 9m. | |

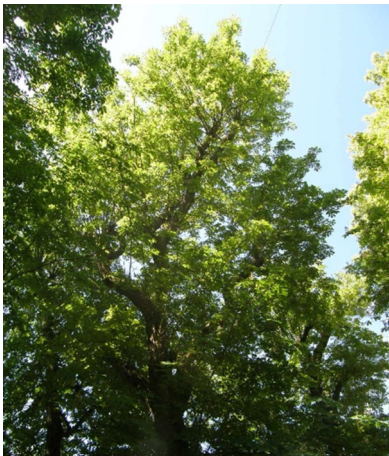
| Examen de la charpente | Photo associée |
|---|---|
| Traitement en forme architecturée.<br>Plaies de taille fortes.<br>La charpente sud a été réduite à 3m de sa base (altération importante à la face supérieure) | |

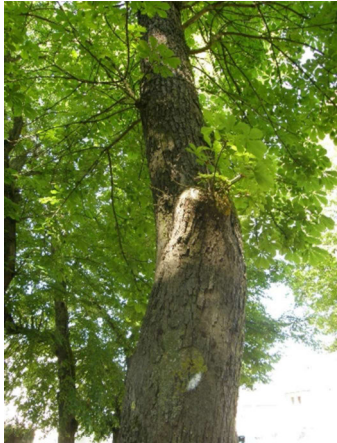
| Examen du tronc | Photo associée |
|---|---|
| Blessure, cavité interne à 2m de hauteur.<br>Plaies de taille fortes. | |

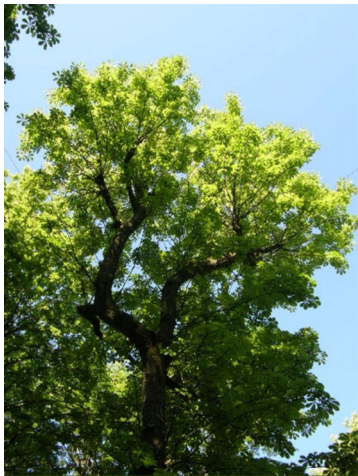
| Examen de la charpente | Photo associée |
|---|---|
| Forme architecturée | |

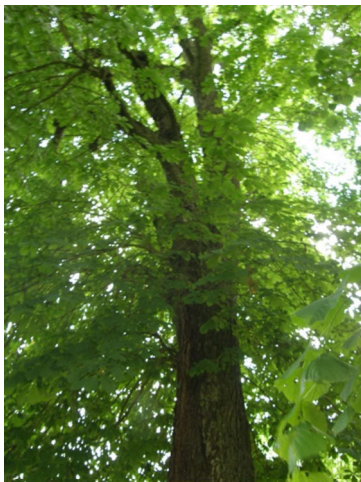
| Examen du tronc | Photo associée |
|---|---|
| Ecoulements au sud.<br>Sonorité incertaine.<br>Décollement d'écorce au sud,<br>vers 1.7m de hauteur. | |

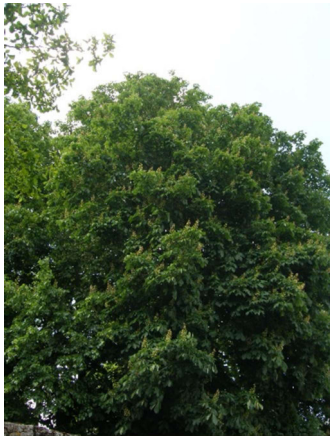
| Examen de la charpente | Photo associée |
|---|---|
| Traitement en forme architecturée.<br>Plaies de taille fortes.<br>Plusieurs blessures fortes sur les<br>charpentières.<br>Fixation de câble blessante. | |

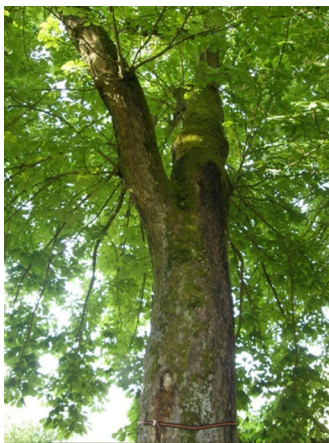
| Examen du tronc | Photo associée |
|---|---|
| Cavité interne vers 2m de hauteur, avec blessure suintante. | |
